القاهرة التاريخية
HISTORIC CAIRO

مشروع ترميم
قصر محمد علي باشا

قصر محمد علي باشا

تدهور وإزدهار

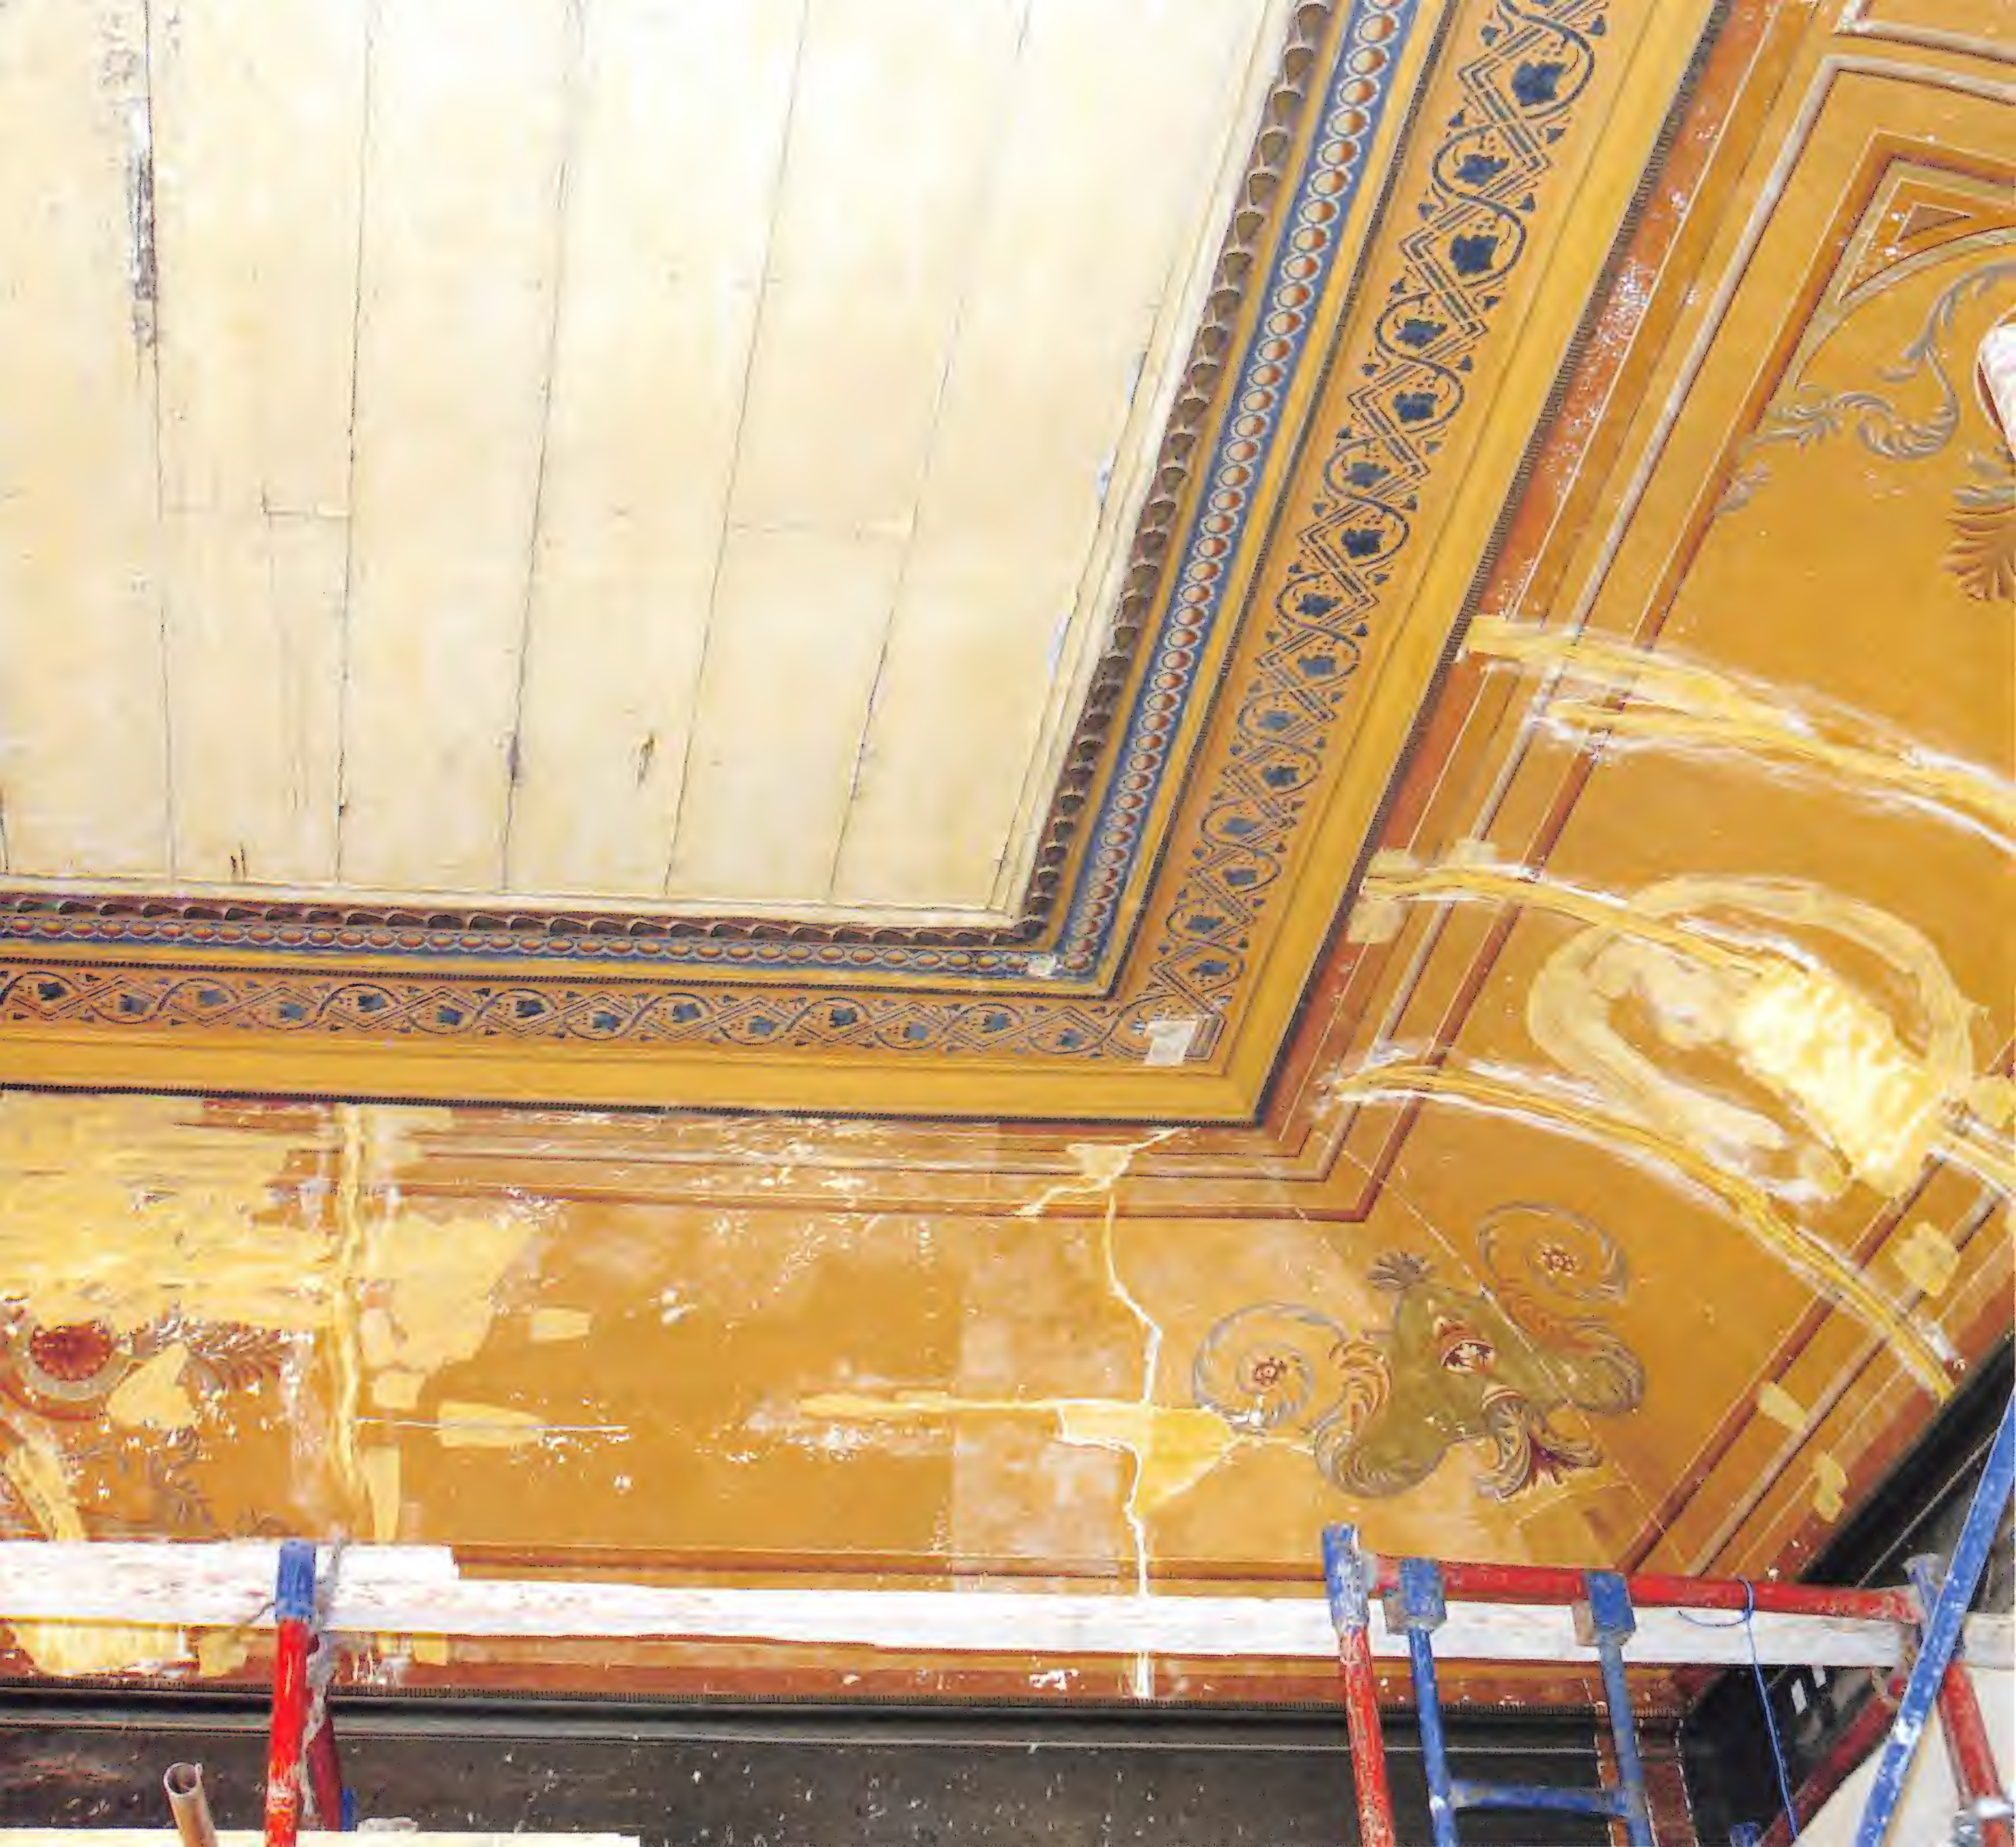
بعض من مظاهر التلف للكرائيش الداخلية والخارجية

بعض مظاهر التلف للكرانيش

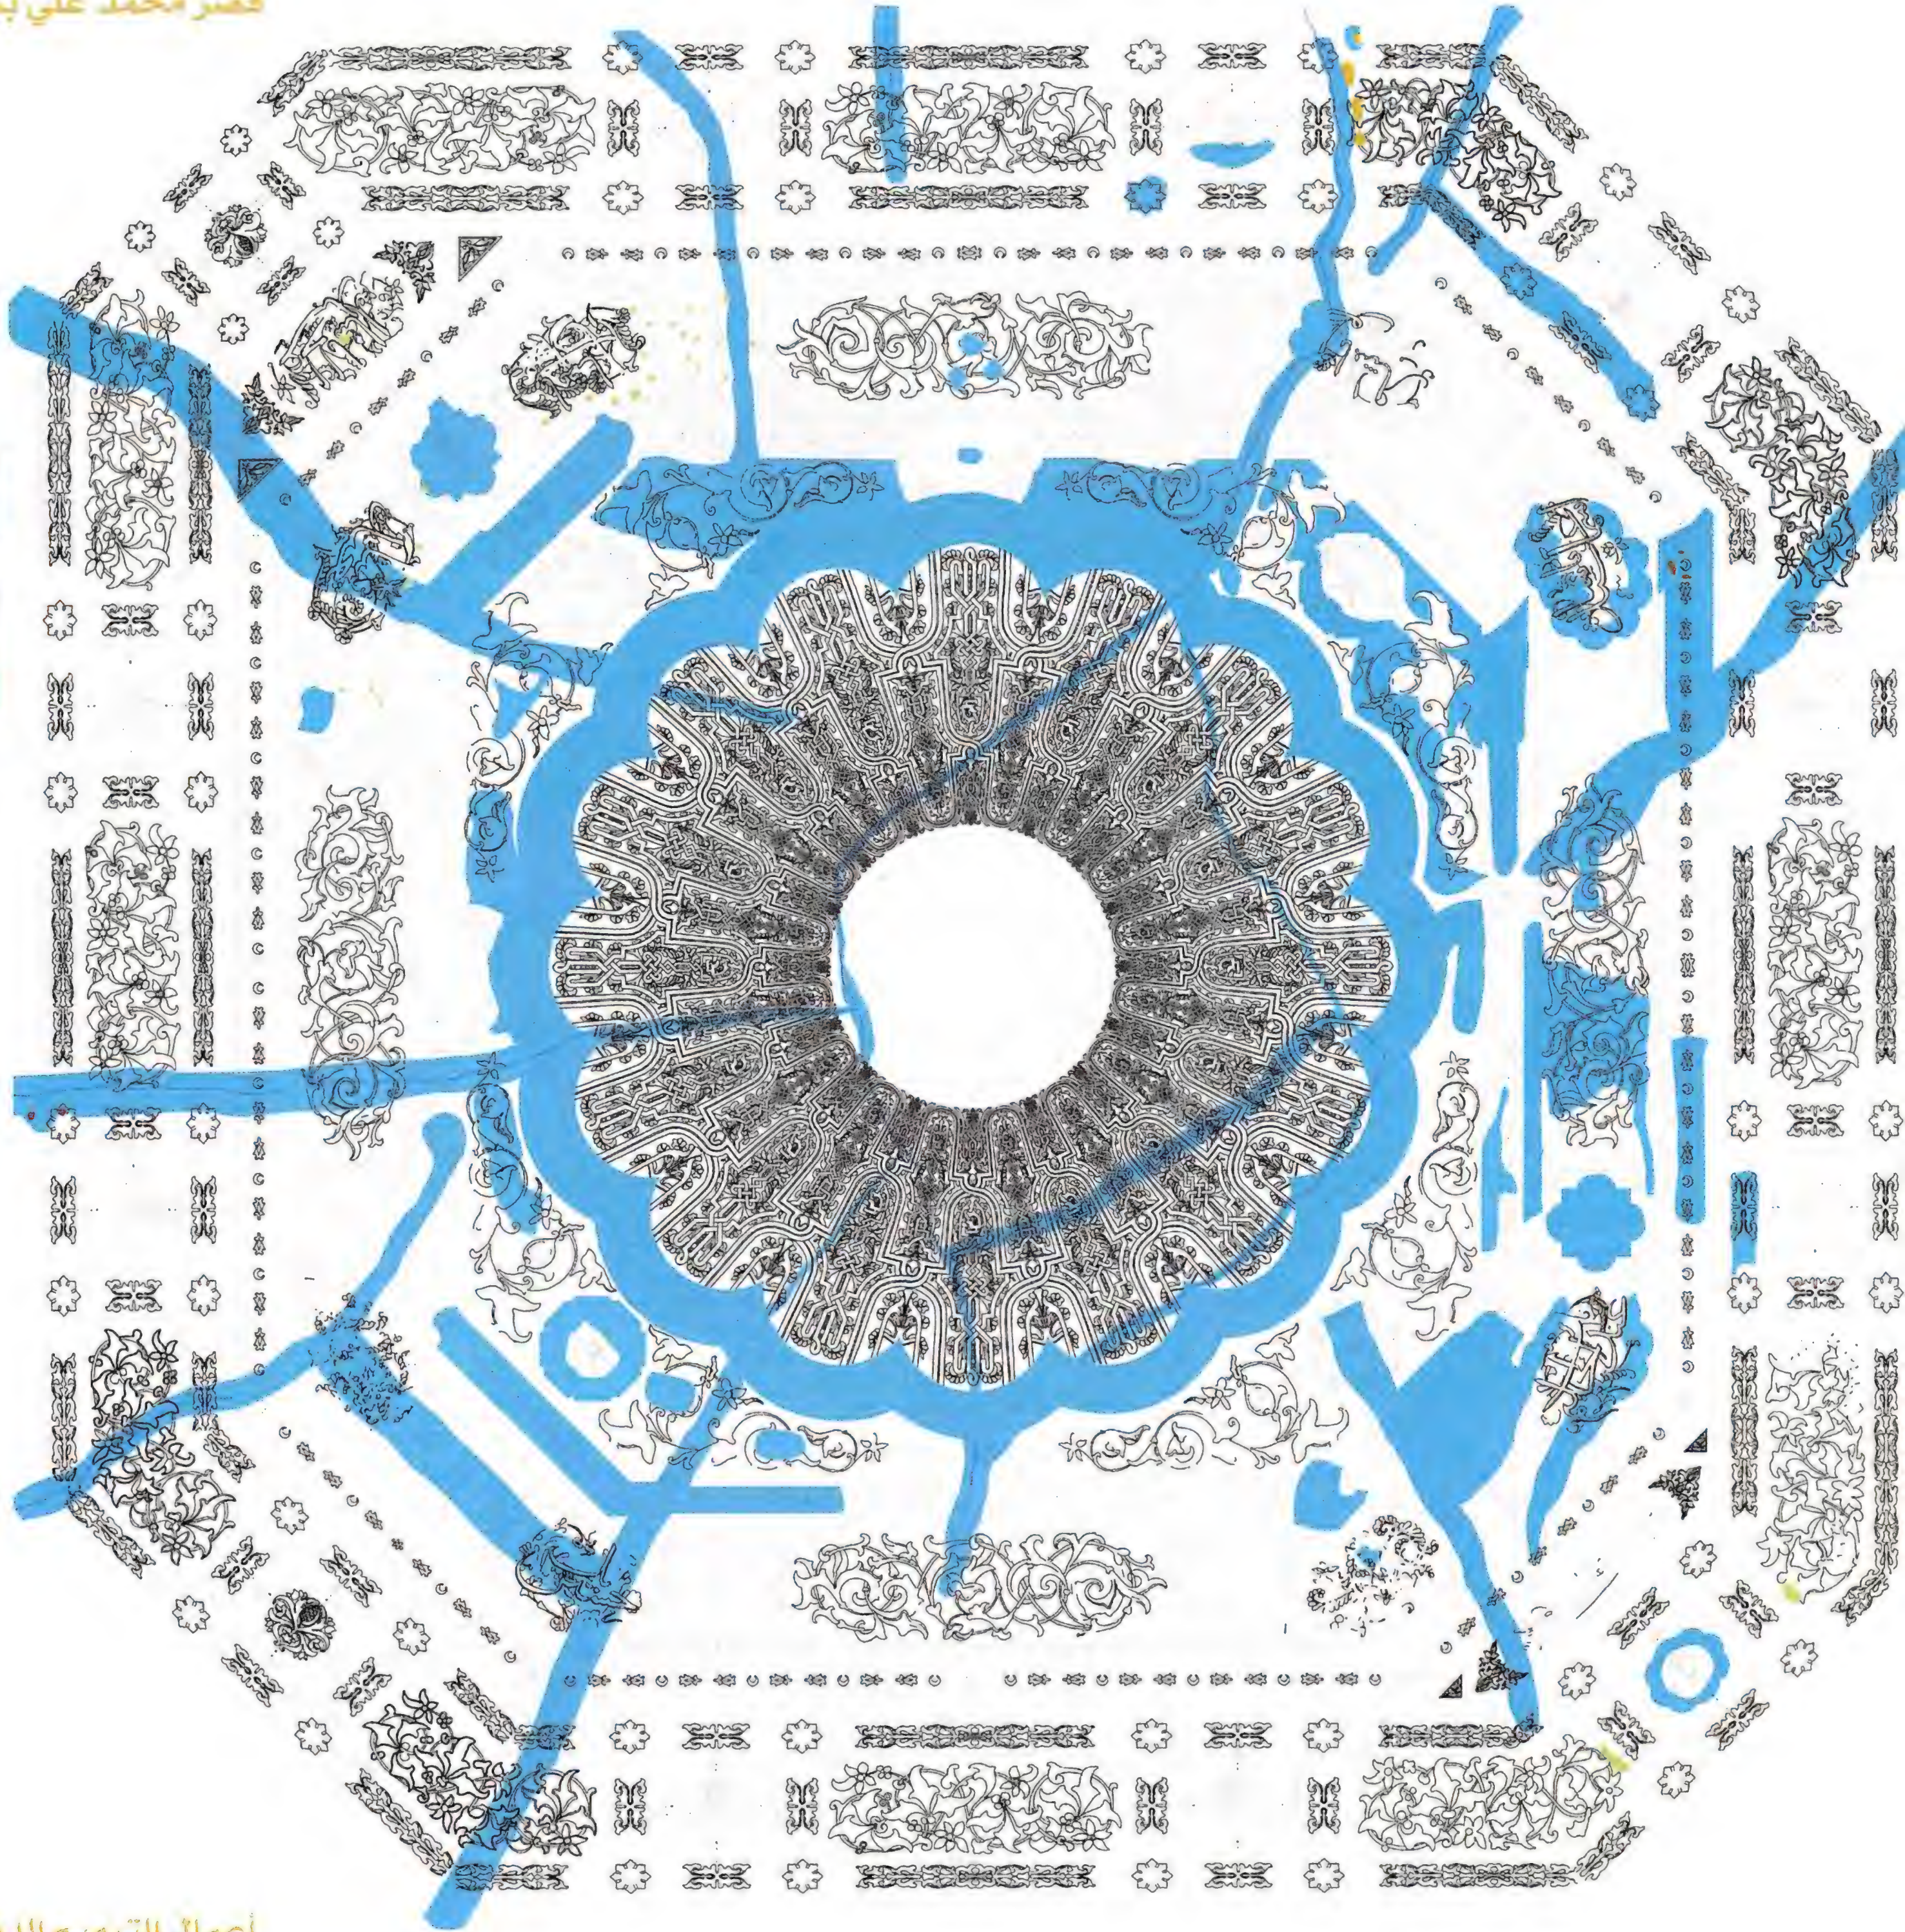
- ألوان مفقودة
- أجزاء مفقودة من
- الألوان وطبقة التحضير
- تلف بيولوجي
- ألوان تالفة
- قشور لونية
- شروخ
- شروخ شعرية

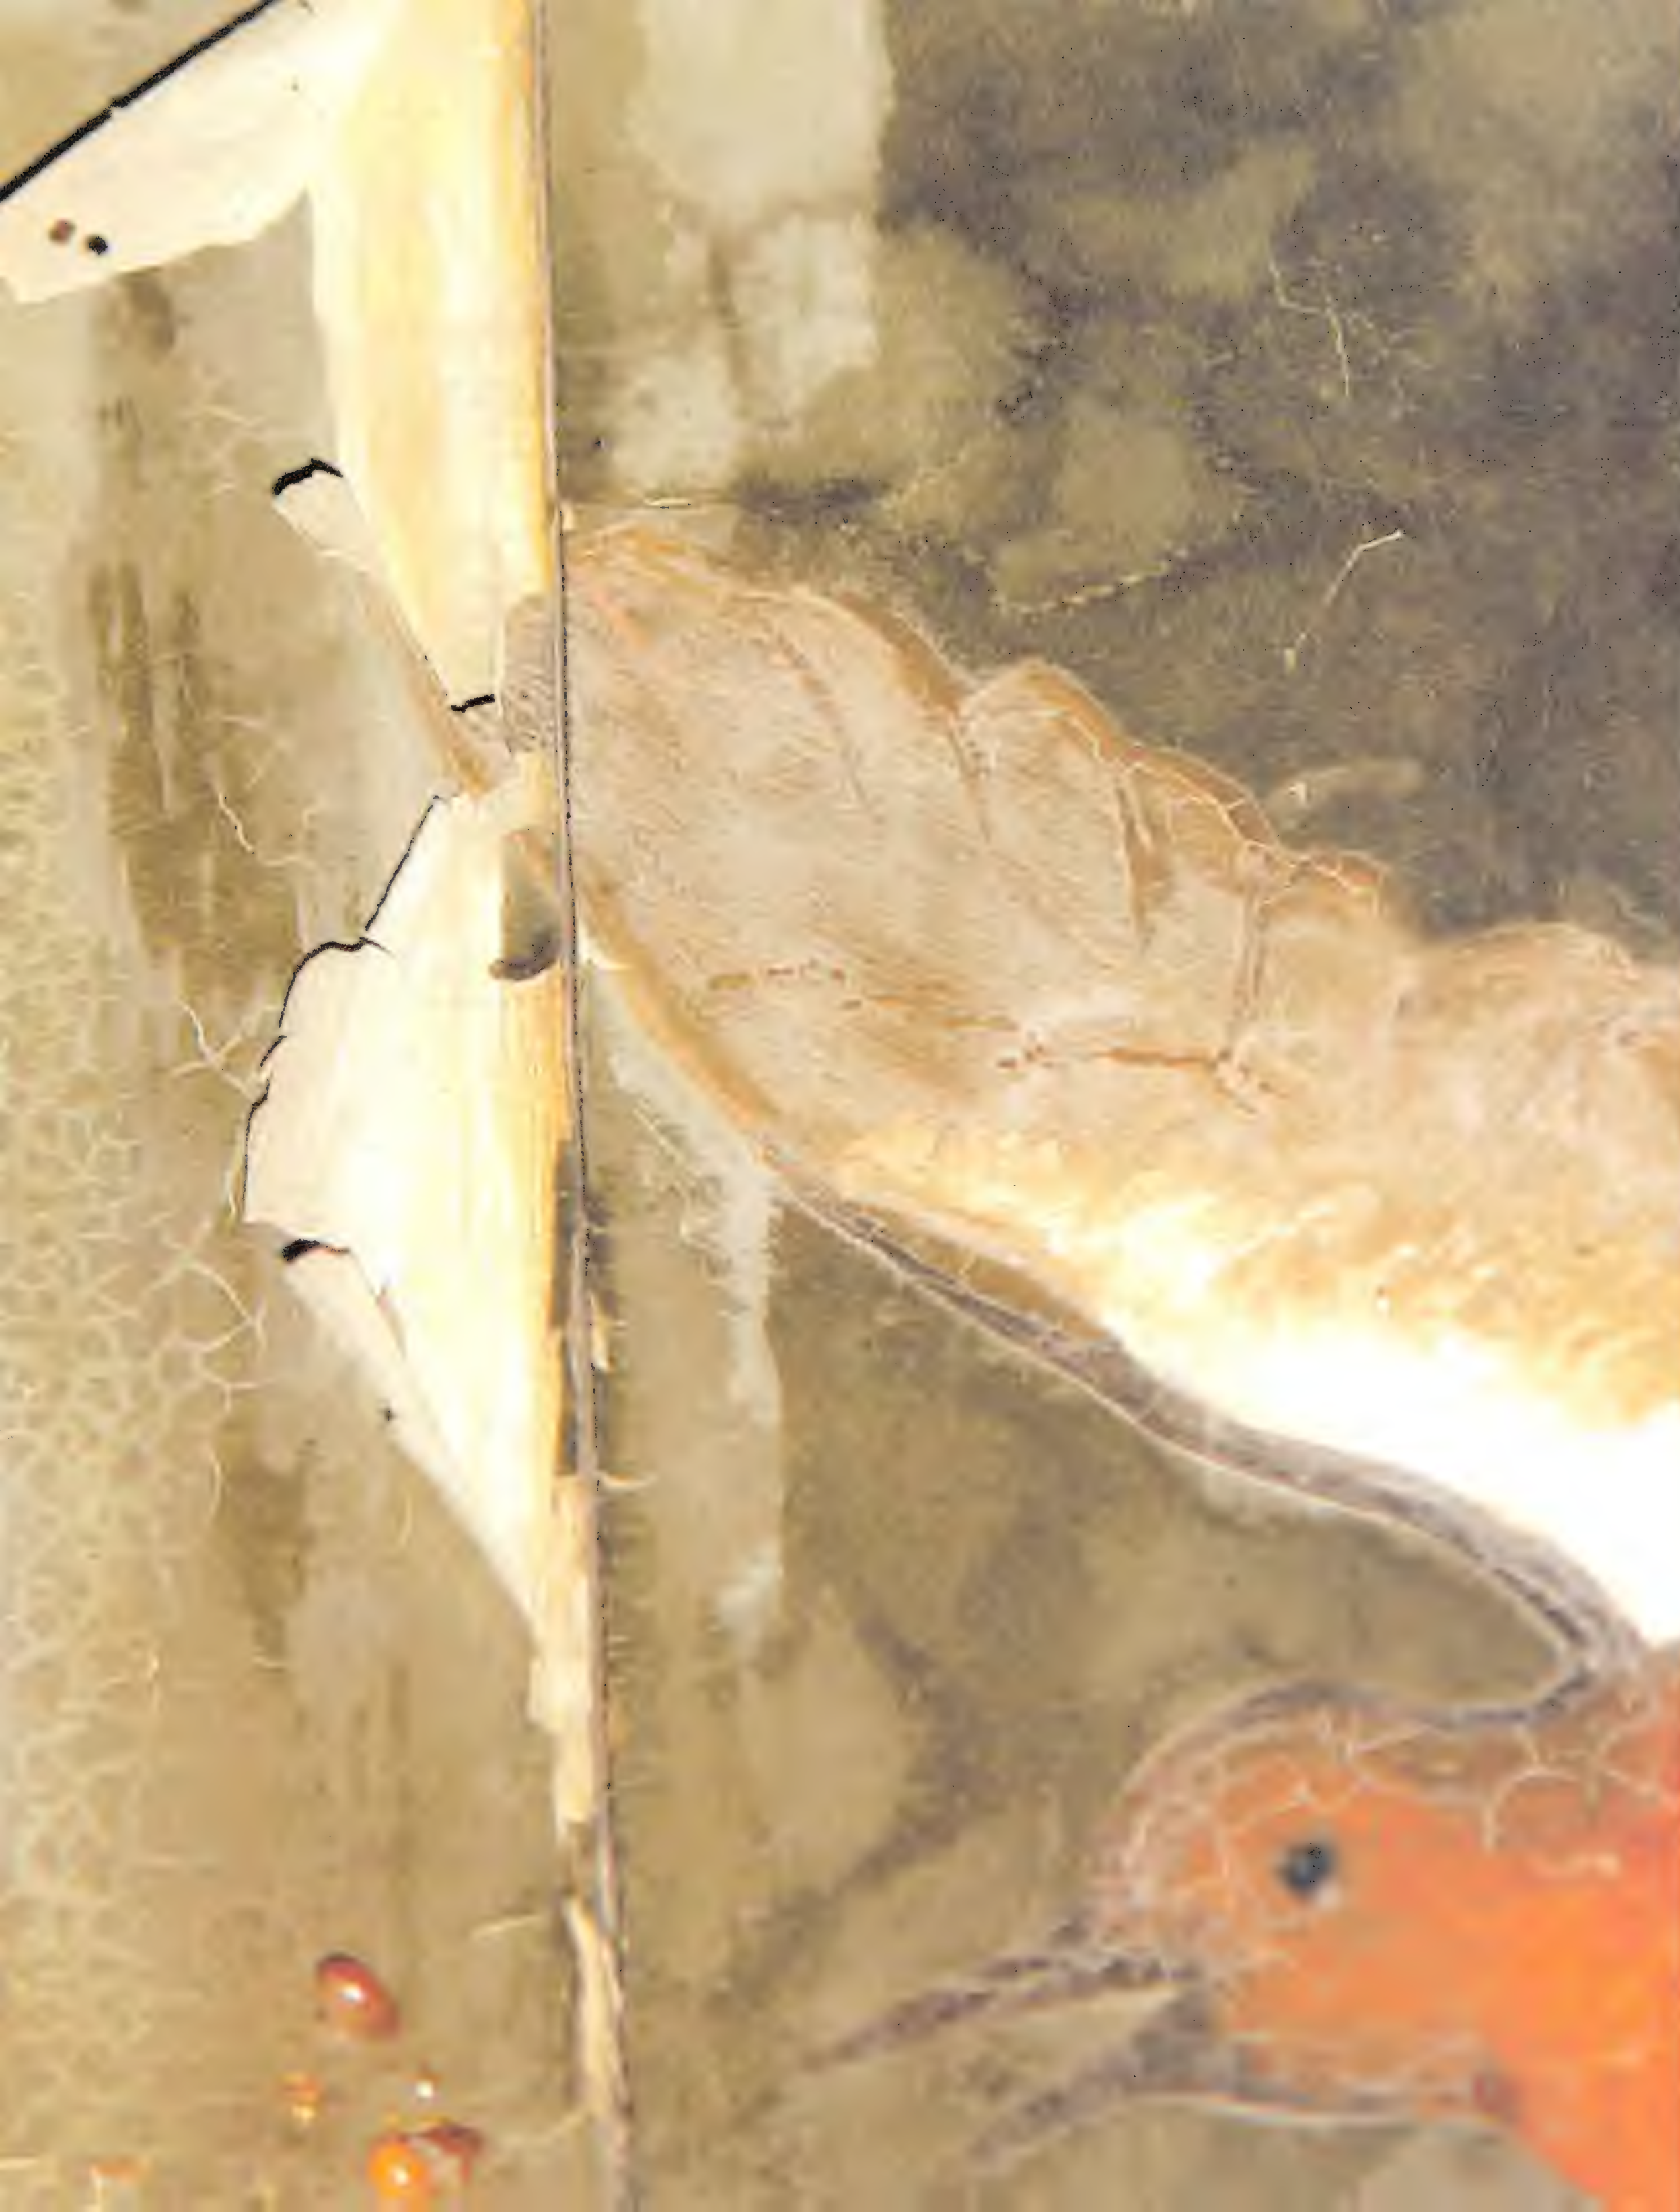
بقع وقشور لونية

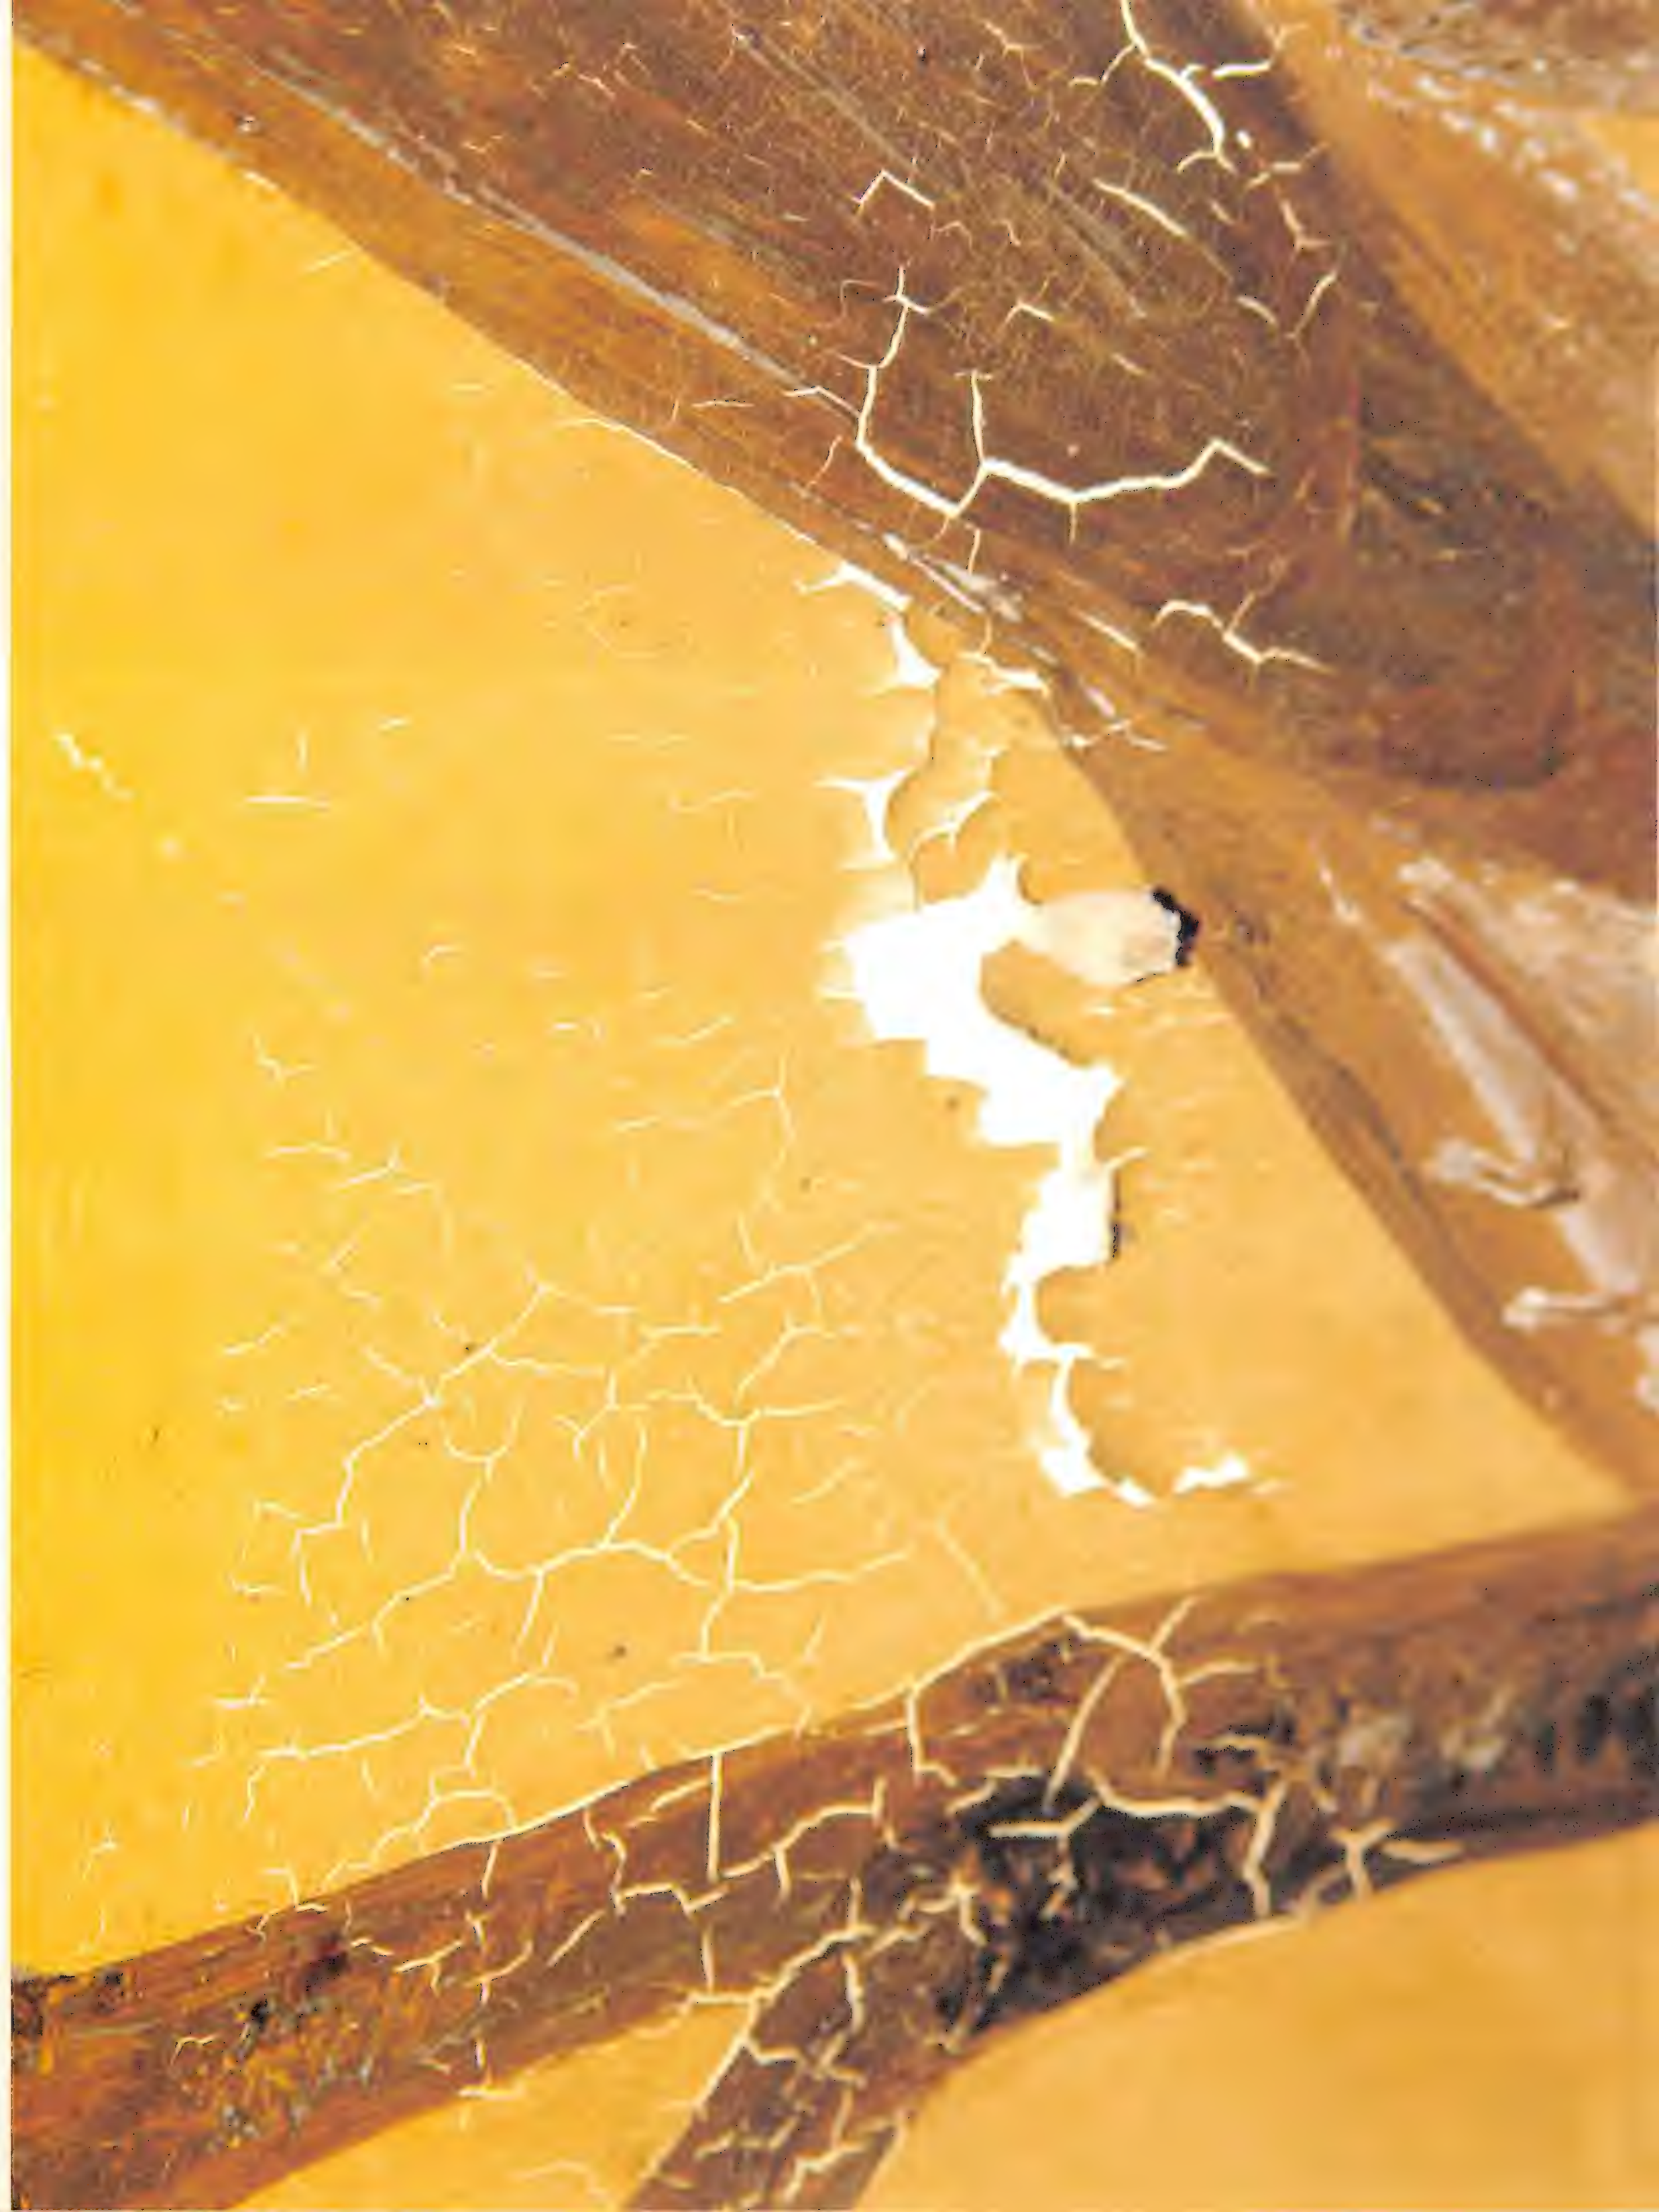
قشور لونية بالسقف

قشور وتشققات بطبقة اللون بكورنيشة
غرفة الطعام

- التنظيف الميكانيكي بواسطة الفرش الناعمة ومنافخ الهواء.
- تثبيت القشور اللونية وقشور التذهيب.
- علاج الشروخ ثم ملئها بالمواد المناسبة والمشباهة للمونة الأصلية.
- إزالة الألوان الحديثة من فوق الزخارف.
- Over painting
- التنظيف الكيميائي بعد عمل عينات واختيار أنسب المحاليل من حيث النتيجة وتأثير المحاليل على الألوان.
- العزل المبدئي ثم وضع الرتوش لاستكمال الأجزاء المفقودة من طبقة اللون والأرضية.
- العزل النهائي.

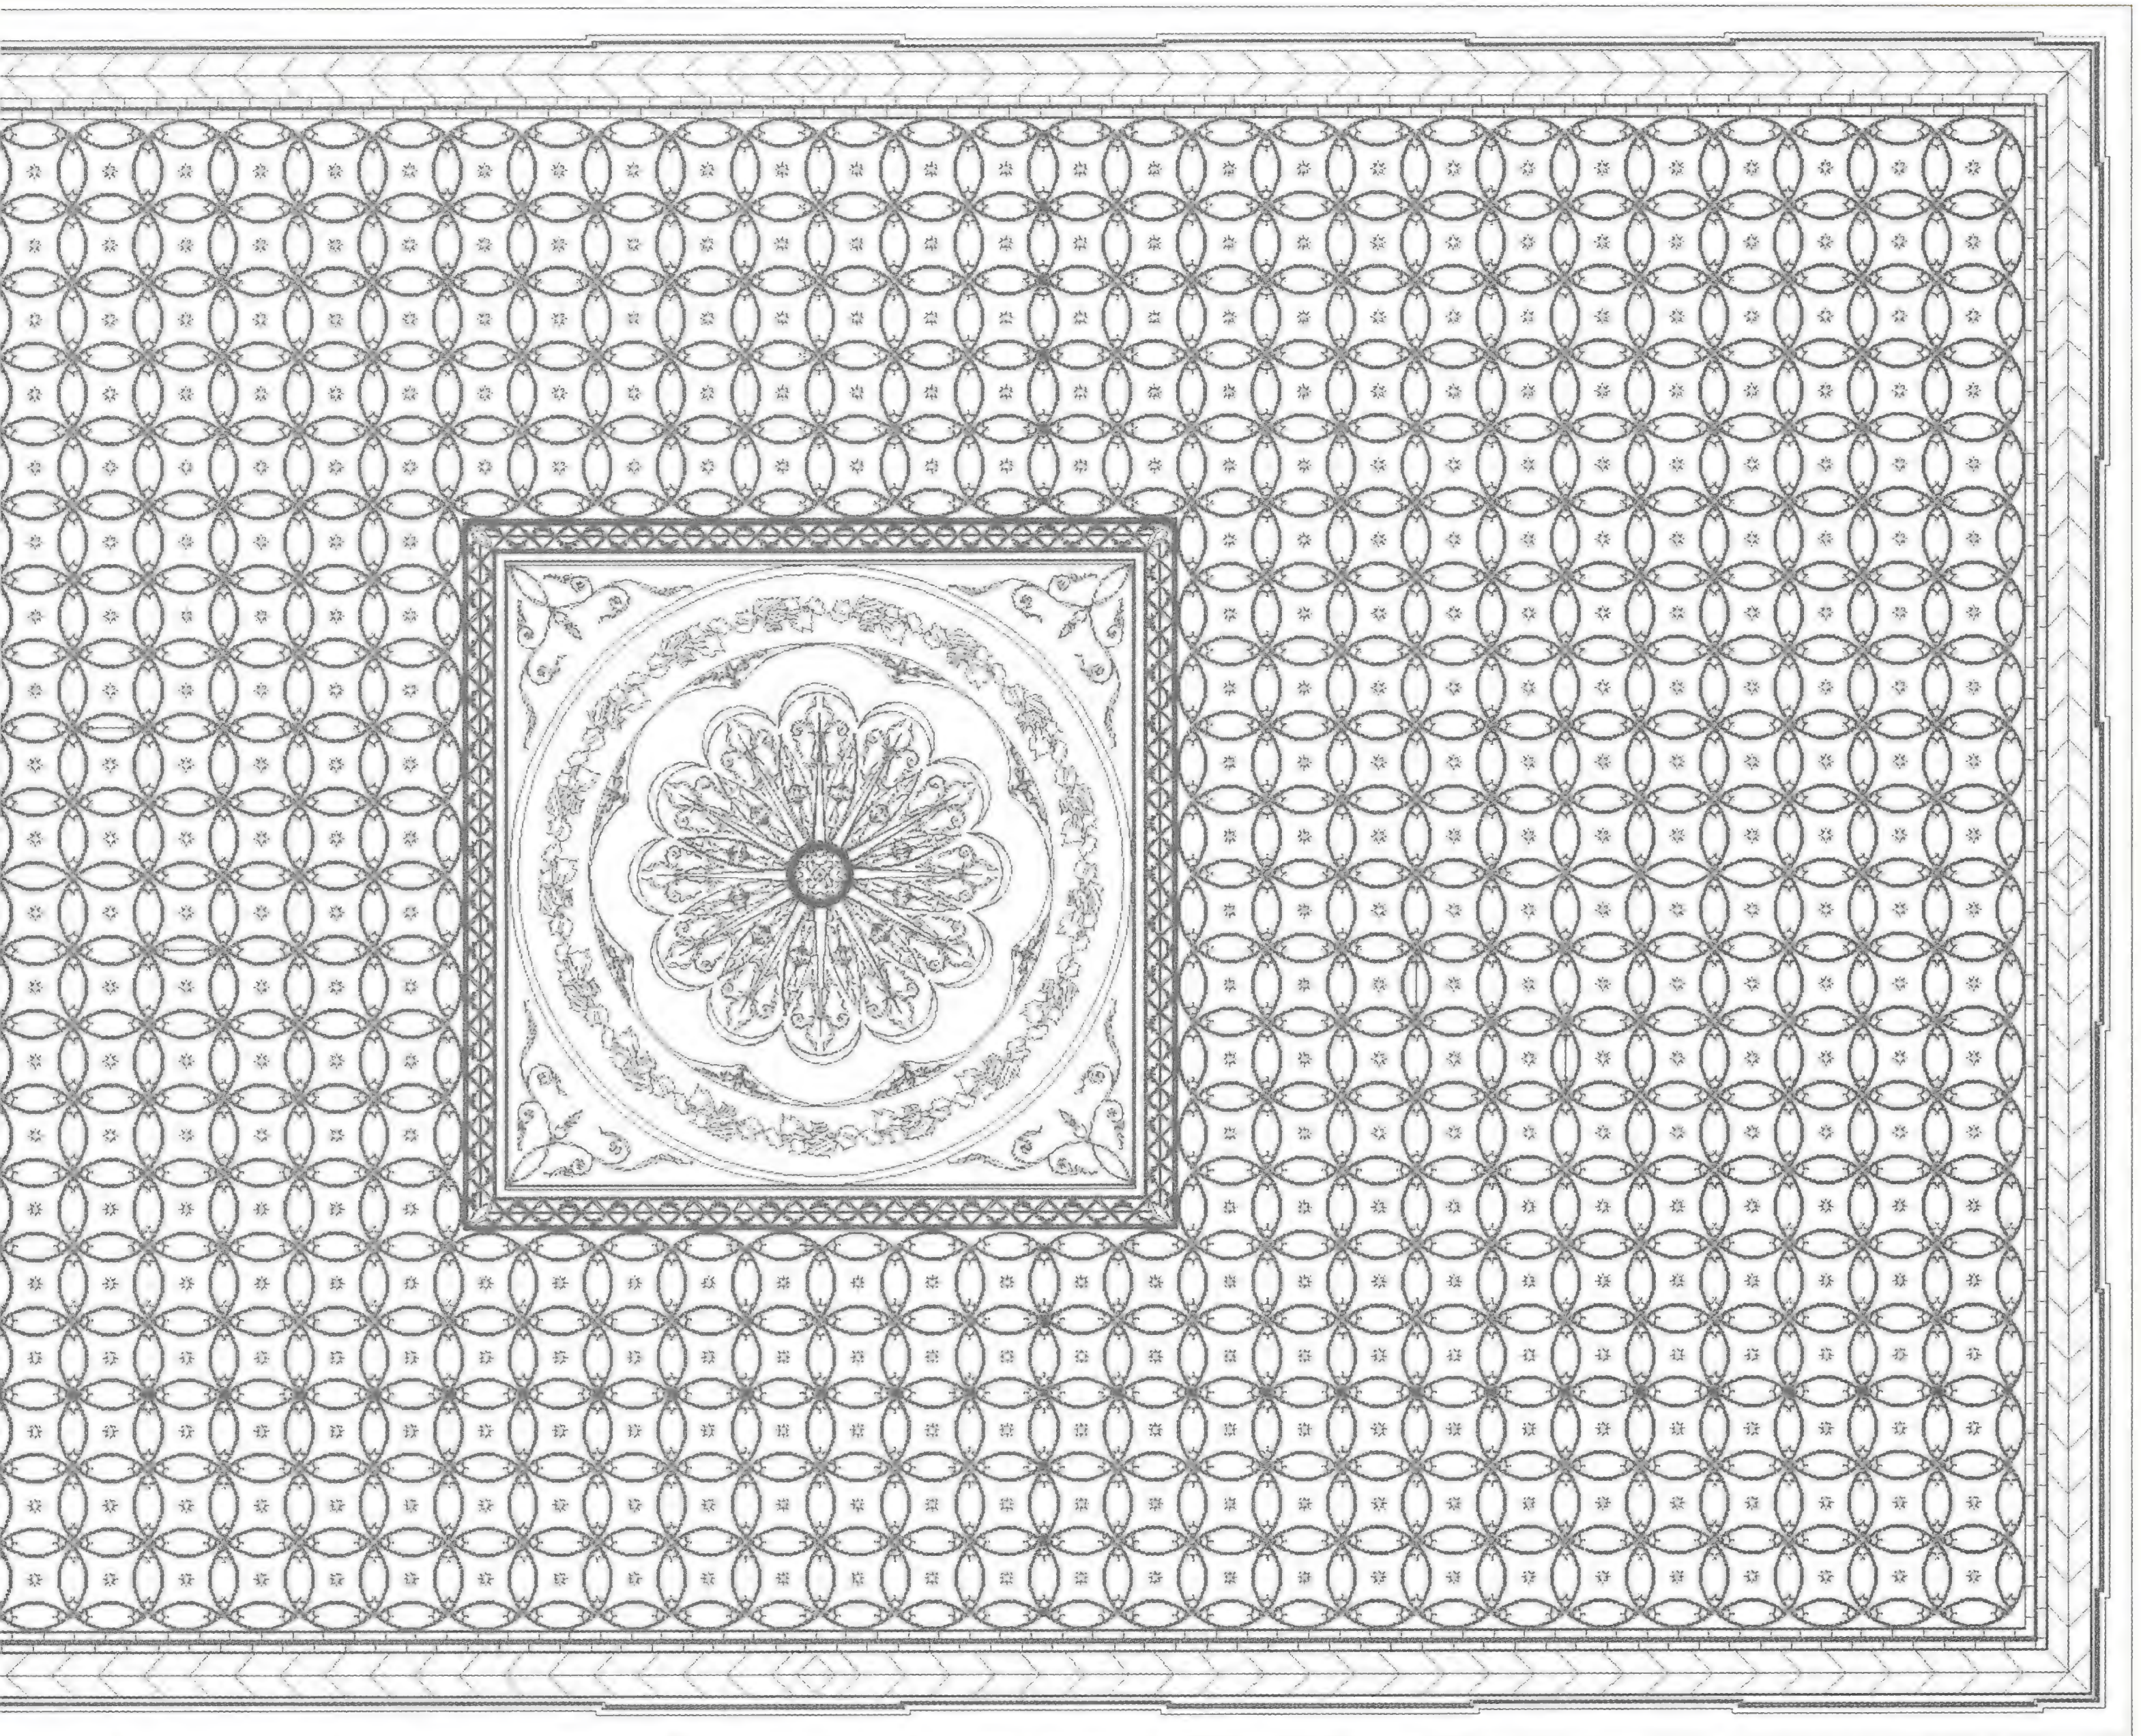
باركية مدخل الصالون قبل الترميم

تلف بيولوجي

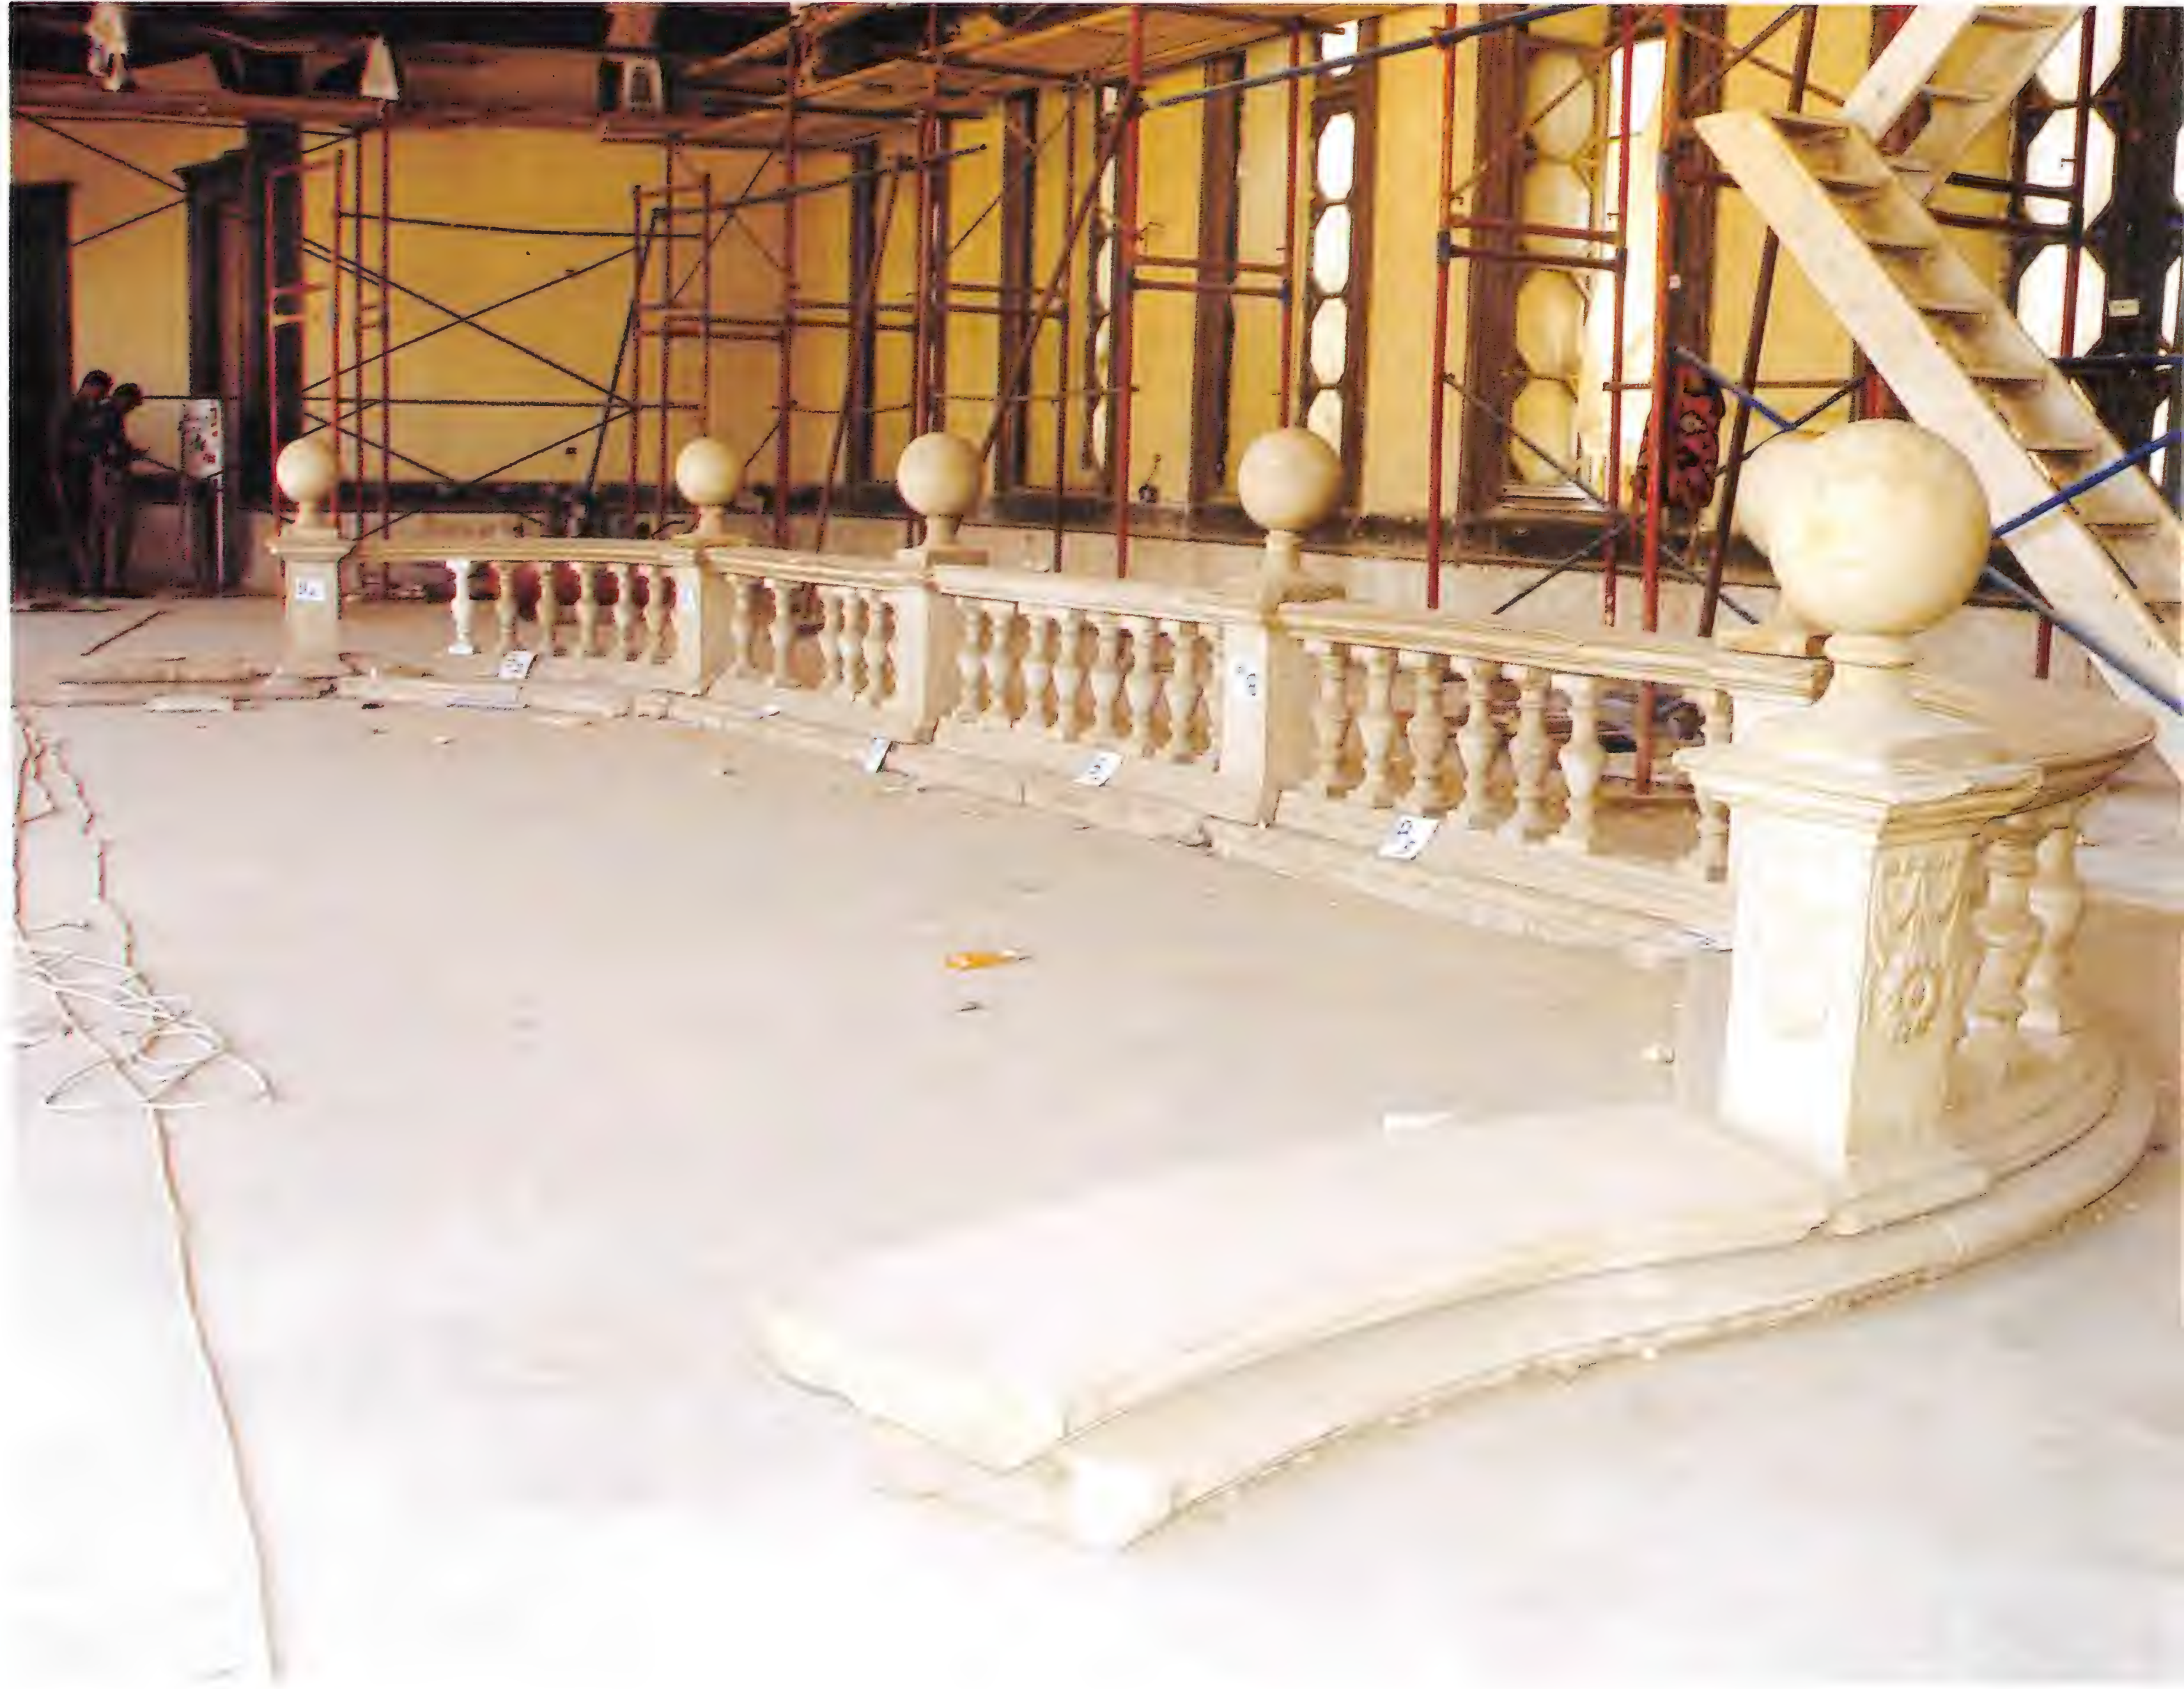
الوزرات المنقوشة قبل الترميم

نماذج تلف للوزرات المنقوشة
